# Statusbedömning

Henriksborgs BRF

Nacka kommun

November 2022

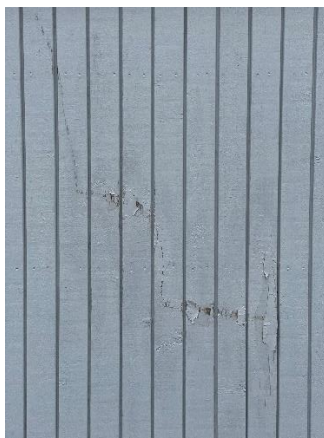
Fasaden är på ett flertal ställen skadad med färgsläpp. Fasaden har även organisk tillväxt på ett flertal ställen. Detta gör att fukt enklare sprider sig vidare i fasaden och in i byggekroppen.

*Skadad fasad*

Byt ut skadadfasad.

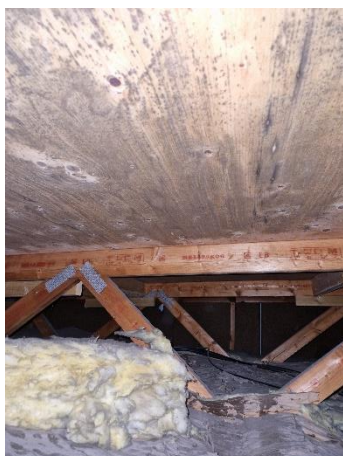
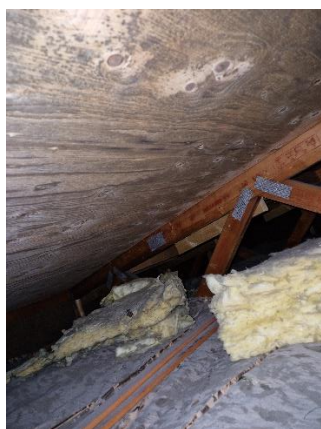
Mögel påträffades vid flertalet platser ställen i vindsutrymmet och yttertaket var fuktigt på insidan råspont. Detta kan bero på att takpappen har gått över sin tekniska livslängd. Det finns även gamla infästningar på yttertaket som har slitage med försämrad tätning.

*Mögel och högt fuktighet på yttertak*

Byt ut befintligt yttertak.

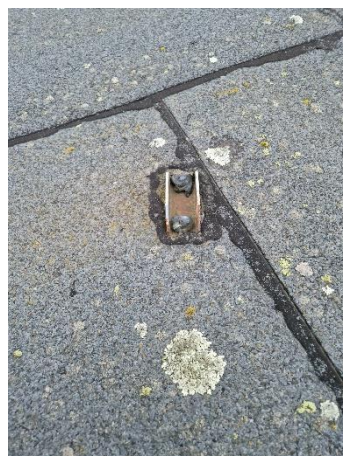
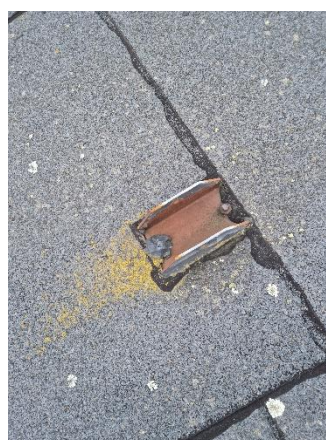
*Dålig och gammal tätning vid infästning*

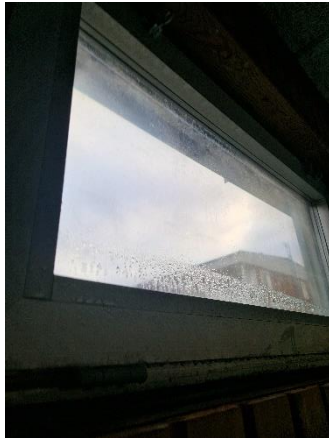
Fönsterpartier runt simhallen har kondensproblem, både invändigt och mellan glasen. Samtliga fönster är fuktskadade och har slitna fönsterlister, tätningen runt glaskassetterna är otillräcklig. Dörr- och fönsterpartier är dåligt isolerade. Fönster med lågt U-värde leder till kondensering och kallras. Då bassängutrymmen bidrar med en fuktig miljö så bör materialvalet ses över i dessa utrymmen. Småfönster till badet stänger inte helt och de stora fönsterna har läckage. Pingisrum har trasiga fönsterkarmar och är svårstängda.

*Kondens invändigt och mellan glas*

Byt ut gamla fönster mot nya med bättre U-värden. För att det ska bli mer energieffektivt bör samtliga 2-glasfönster bytas till 3-glasfönster. Vid byte av fönster ska drevning särskilt beaktas då det saknas god funktion idag.

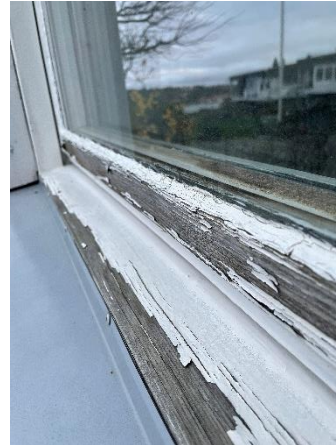
*Fuktskadade fönsterkarmar*

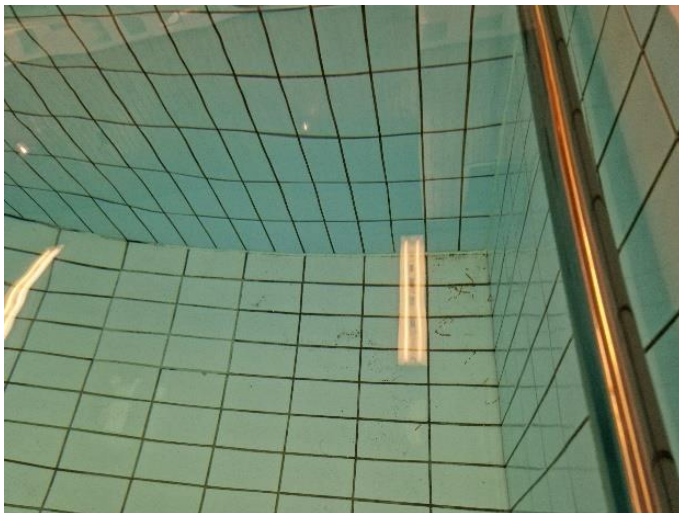
Gamla utlopp är pluggade och omgjorda till avlopp, detta leder till en dålig cirkulation i bassängen och kan leda till en dålig inblandning. En av dessa ombyggda avlopp är stopp i och har skapat stor påväxt i ledningen. Stödskena är monterad för nära vägg, vilket skapar en risk att fastna. Det höga sidoutloppet som är placerat 41 cm under vattenytan har för hög sug kraft och bör strypas ner eller utökas till fler utlopp då risk för att fastna finns med hög sugkraft. Smuts på bassängbotten tyder på dålig cirkulation och hydraulik i poolen.

*Smuts i bassängen*

Se punkt 6.1.6

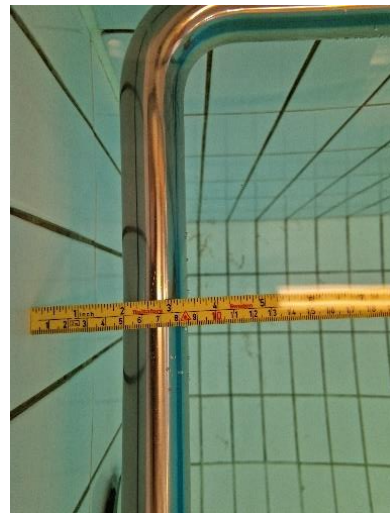
Bassängen är byggd på ett sådant sätt att stödskenan opererar som ett inlopp på motstående sida av bassängen, detta rör är trasigt och nermonterat så bassängen har enbart inlopp på en av kortsidorna. Det finns en del kakelsläpp i bassäng, vilket kan leda till personskada och behöver åtgärdas.

*Felmonterad stödskena*

Montera stödskena enligt standard.

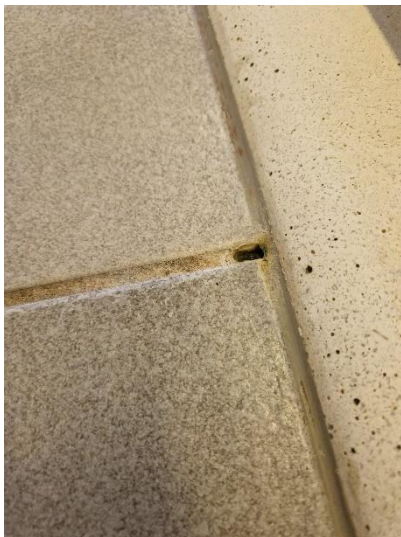
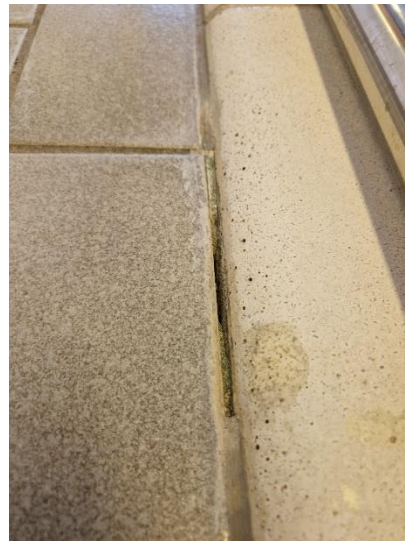
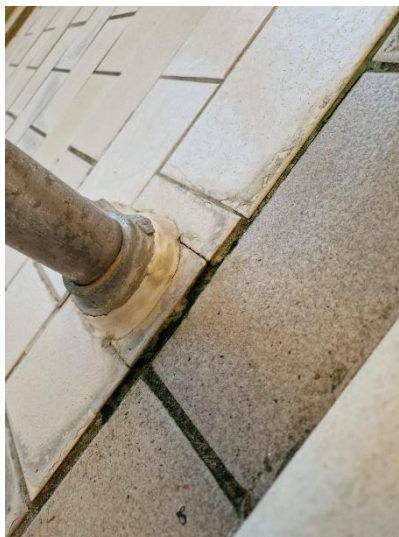
Fogarna i och runtomkring bassängerna är kraftigt eroderade och urgröpta på ett flertal ställen. Stillastående vatten upptäcktes på ena långsidan mot omklädningsrum. Med håligheter i ytskikten så ökar risken för bakterietillväxt avsevärt då vatten blir stillastående och städbarheten försämras. Det förekommer även alg- och mögelpåväxt på fogarna.

Eroderade och urgröpta fogar

Rengör smutsiga och slitna ytskikt med städkemikalier anpassat för simhallsmiljö.

Byt ut yt- och tätskikt vid större renovering.

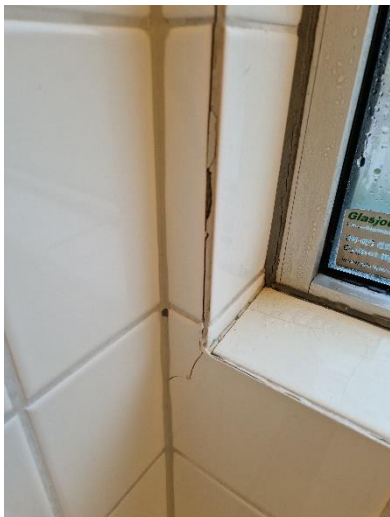
Ett flertal kakelplattor på väggarna är skadade och har slitna fogar. Med öppna fogar så synliggörs vassa kanter som i kontakt med våt och känslig hud kan förorsaka skärolyckor.

*Skadad platta och sliten fog*

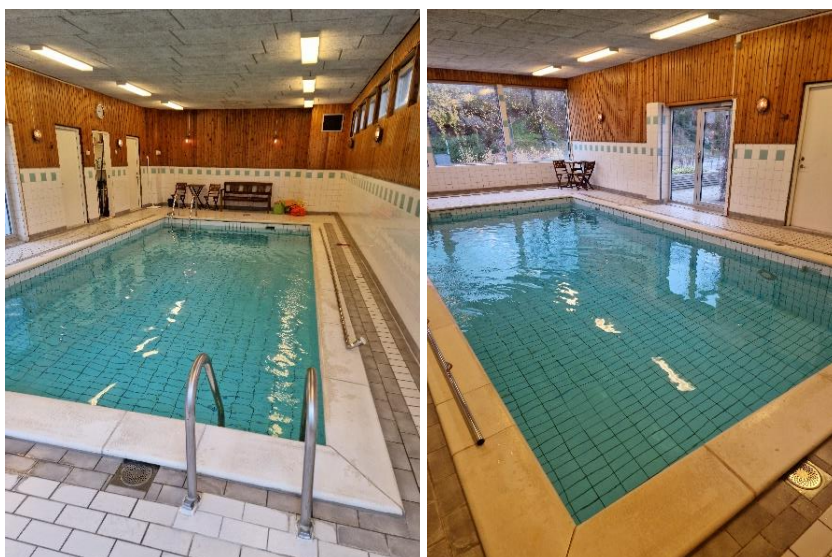
Bassäng

Inblandningen i en bassäng är beroende på placeringar av in- och utlopp men även på flödet i bassängen. Med för lågt flöde så trycks inte smutsen ut ur bassängen och faller i stället ner till botten. Bassängen har inte några botteninlopp och sidoinloppen är placerade högt upp och på ena kortsidan, vilket troligen är otillräckligt för att få en fullgod inblandning i bassängens alla delar. Bassängen har ett skimmer utlopp och ett sugutlopp på samma kortsida som inloppen, vilket också skapar bristfällighet i inblandningen. Bassängen har troligtvis därför en dålig inblandning där desinfektionskemikalierna tar för lång tid att nå ut i alla delar av bassängen. För att uppnå fullgod inblandning av kemikalier så skall hela bassängen tillföras med kemisk desinfektion inom 15 minuter.

För att få en fullgod lyftningsförmåga så rekommenderas en hastighet på minst 0,6 m/h in i bassängen. Totalflödet på bassängen gick inte att avläsa, men för en bassäng med en vatten area på 32 m<sup>2</sup> som denna har så bör totalflödet minst vara 20 m<sup>3</sup>/h. Bassängen har en risk för bakterietillväxt då desinfektionskemikalierna inte når ut i hela bassängen, samt att smuts ansamlas på botten.

Gör en infärgning för att se om bassängen har fullgod inblandning.

Vid felaktig inblandning så behövs fler in- och utlopp samt eventuell komplettering i vattenreningen med snabbcirkulation för att uppnå korrekta värden med en felfri funktion.

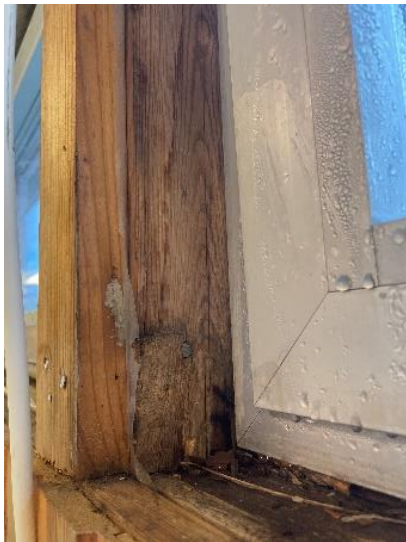
Slitna och fuktskadade träpaneler, fuktskadade fönsterkarmar och rinningar på tak. Anledningen till dessa skador är fukt i luften samt skvätt från bassäng. Fukt som tränger sig in i organiskt material och ger upphov till mikrobiologisk tillväxt samt rinningar. Materialet ser inte estetiskt tilltalande ut. Även smutsiga ytskikt förekommer i bassängrummet vilket beror på dålig underhållning och skötsel. Tilluften till fönster är felplacerade, vilket skapar stor kondens på fönsterna och medför fuktskador runt karmar och närliggande material.

Kondens

Komplettera med ventilationsdon för förbättrad tilluft vid fönsterpartier.

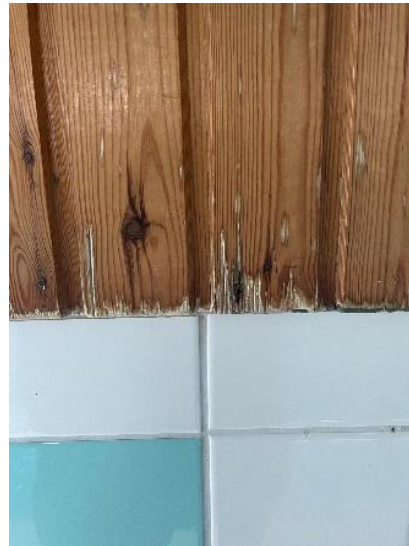
Fuktskadad panel

Byt ut fuktskadad panel.

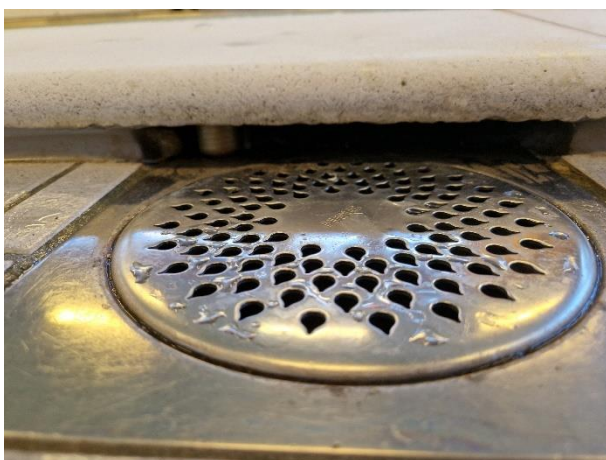
Avloppsbrunnarna i anläggningen har felaktigt fall vilket skapar stillastående vatten. Runt om i bassängrummet kan man finna stillastående vatten som inte med självfall rinner av bjälklaget. Önskad golvfallslutning i våtrum är 1:50. Med stillastående vatten ges det möjlighet för bakteriell tillväxt som där av påverkar miljön negativt.

*Skimmer ombyggd till avlopp*

En fördjupad kontroll av installerade brunnar krävs och därtill placeringar och golvfall. Direkta felaktiga och skadade installationer bör åtgärdas omgående för att säkerställa konstruktionen.

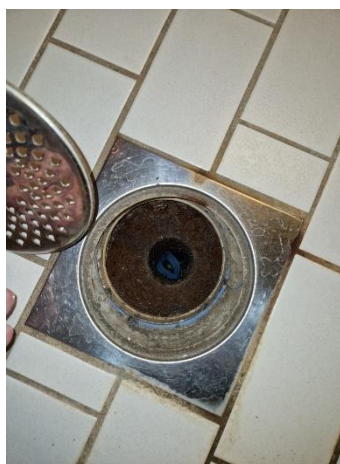
Enstaka avlopp har stillastående vatten i brunnen och vid vattenpåfyllnad så svämmade avloppet över, vilket indikerar att det är stopp i avloppet. Detta behövs åtgärdas för att ej skapa stående vatten och förenkla möjligheten att städa anläggningen.

*Avlopp*

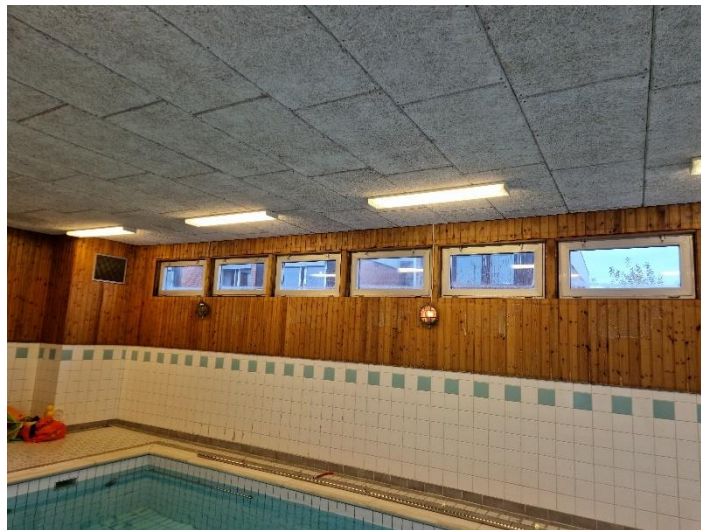
Det är osäkert om belysningen kring bassängområdet är tillräcklig. Lämplig och tillräcklig belysning skall finnas i hela anläggningen med största möjliga ljuseffekt från det naturliga ljuset. I inomhuspooler med naturligt ljus skall riktning och effekter av direkt solljus beaktas så att reflektioner inte stör sikten. Belysningssystemens egenskaper ska ge visuella kvalitéer och bidra till den totala rumsupplevelsen med avseende på bländning, blänk, skuggor, färg ljusfördelning och ljusnivåer. Enligt standard SS-EN 15288-1 2008 definieras ett minimumkrav för ljusnivån i vattenområde till 200 Lux. I övriga områden skall det vara minimum 100 Lux.

*Belysning bassängrum*

Kontrollera att ljus nivån är tillräcklig.

Byt även ut lamparmaturer till LED för att spara energi.

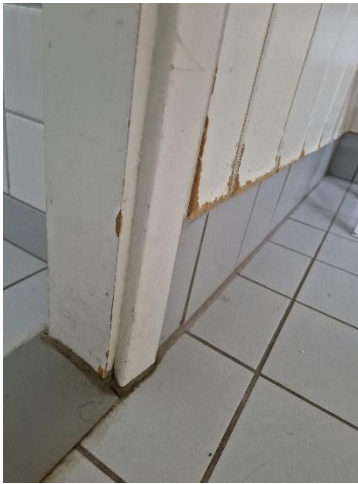
Omklädningsrum har fuktskade paneler och dörrkarm. Detta kan bero på låga temperaturer i omklädningsrummet relativt till bassängrummet, då skapas kondens när man öppnar och stänger dörren. Det förekommer ett övertryck från bassängrummet till omgivande rum som där av påverkar dessa rum negativt med klorider och högre luftfuktigheter.

*Fuktskador*

Höj börvärdet på temperaturen i omklädningsrummet.

Byt ut material som har fuktskada och påväxt.

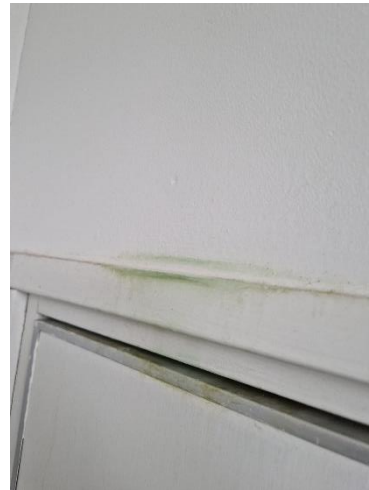
Det förekommer påväxt på dörrkarm och på golvet vilket behövs åtgärdas för att få en behaglig miljö för besökare. Samtliga brandvarnare är nerplockade, vilket måste åtgärdas för besökares säkerhet. Det påvisar rinningar på vägg ifrån enskilda rörledningar, vilket bör åtgärdas för att undvika att ytterligare problem uppstår.

*Påväxt på dörrkarm*

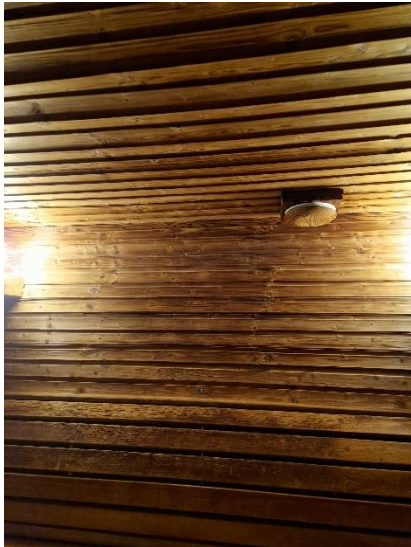
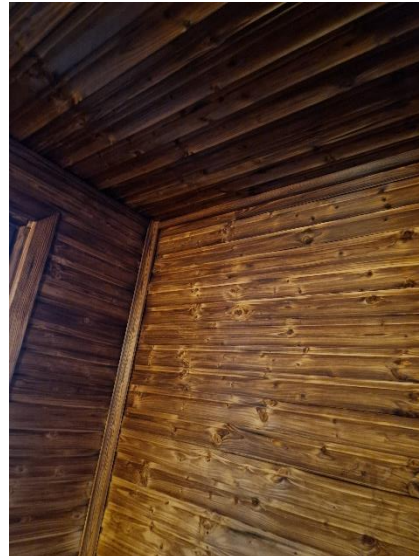
Bastun har bristfällig ventilation i dagsläget vilket kan leda till ökad brandrisk. För att få en god funktion samt livslängd skall tilluft installeras direkt inunder aggregatet vilket saknas. Dålig ventilation leder till mer förkolnat trä som har en lägre flampunkt. För att hålla den tänkbara livslängden så bör bastun vara rätt ventilerade samt förkolnad panel bör bytas ut.

*Förkolnad panel*

Komplettera med tilluft under bastuaggregat.

Byt ut förkolnat material.

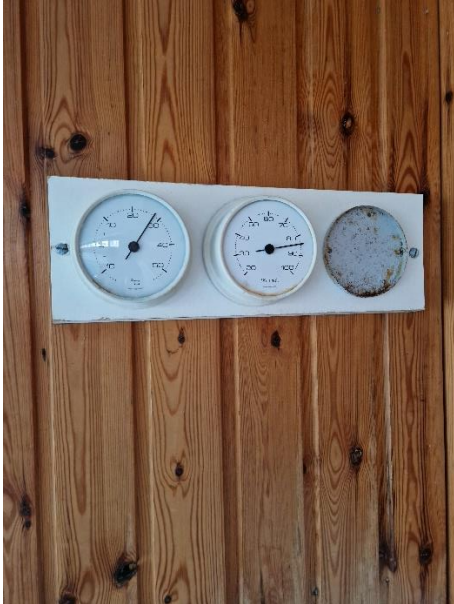
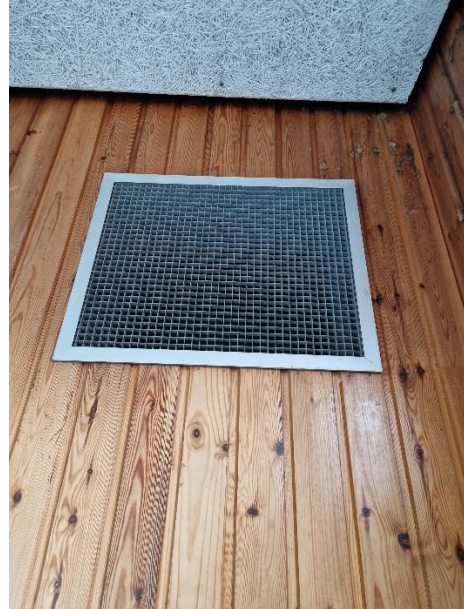
För att bibehålla ett bra klimat inne i anläggningen så behöver det finnas god ventilation med bra inblandning för att dels hålla rätt fukthalt och temperatur, men även för att få ut biprodukter från kloret så som trikloramin. Se punkt 6.3.1 Ventilation.

*Luftvärden*

*Tillförsel luft*

Utför inrökning av ventilationsanläggningen för att se så att luftgenomströmningen i bassängrummet är god.

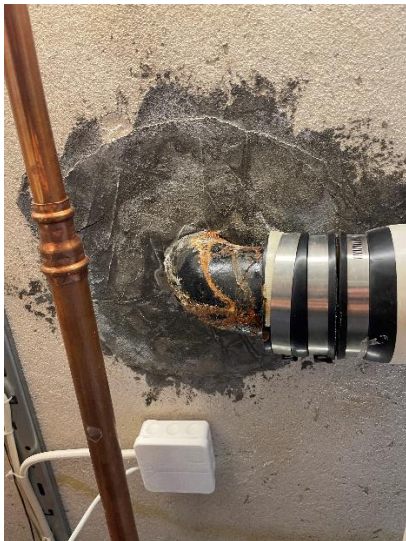
På ett par ställen i maskinrummet och ventilationsrummet finns rostutfällningar. Rosten beror till största sannolikhet av att klorföreningar och andra korrosiva gaser har angripit materialen. Korrosiva gaser i form av koldioxid ( $\text{CO}_2$ ), vattenånga ( $\text{H}_2\text{O}$ ) och skadliga gaser som till exempel trikloramin ( $\text{NCl}_3$ ) får material att rosta. Läckage av bassängvatten kan också ge upphov till rostutfällningar. För att bibehålla effekter och funktioner bör dessa delar bytas ut. Vidare kan rostangreppen bero på underdimensionerad ventilation.

Rostutfällningar rör

Byt ut korroderade delar och komponenter.

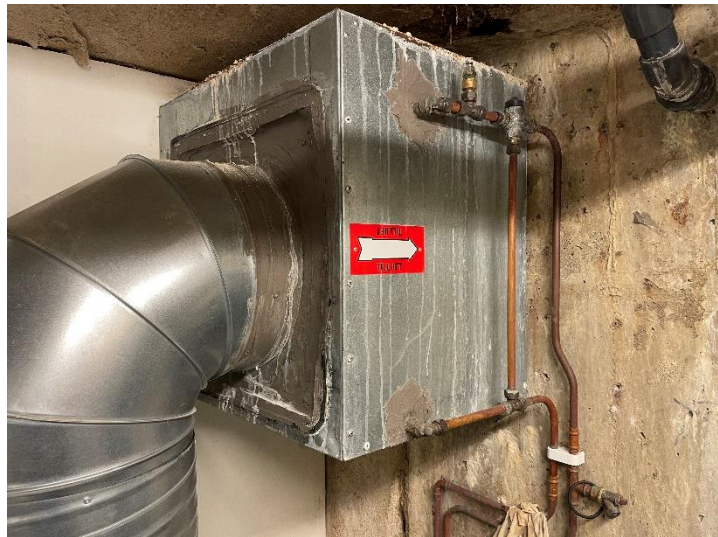
Ventilationsaggregat

Flertalet komponenter i systemen har antingen passerat eller börjar närma sig sin tekniska livslängd. Viktigt här är att löpande under driften är att uppmärksamma tydliga förändringar och då byta ut slitna komponenter innan haveri.

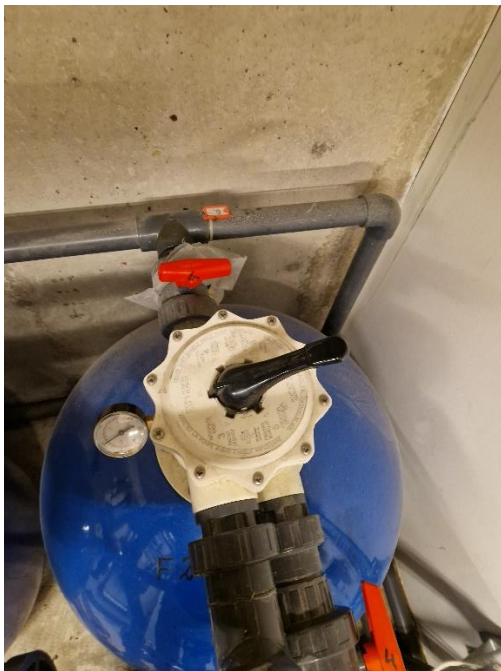
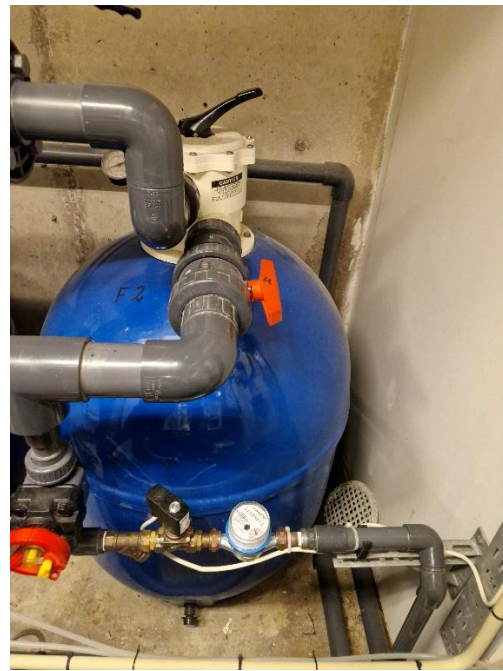
Sandfilter

Vid inspektion av filtren uppdagades det att avluftning av sandfilter inte sker automatiskt. Detta är ej att rekommendera då dem klassas som tryckkärl, vilket betyder att årlig inspektion skall genomföras av certifierat organ. Vid avsaknad av avluftning förkortas livslängden på sandfiltret. Sandfiltren kan komma att brista i sina fogar och få läckage genom tätningar, vilket kan leda till skador på andra komponenter.

Sandfiltrerna saknar även siktglass som medför att det inte finns något bra sätt att inspektera sandfiltrerna vid backspolning.

Byt ut sandfilter mot nya med avluftning och siktglass.

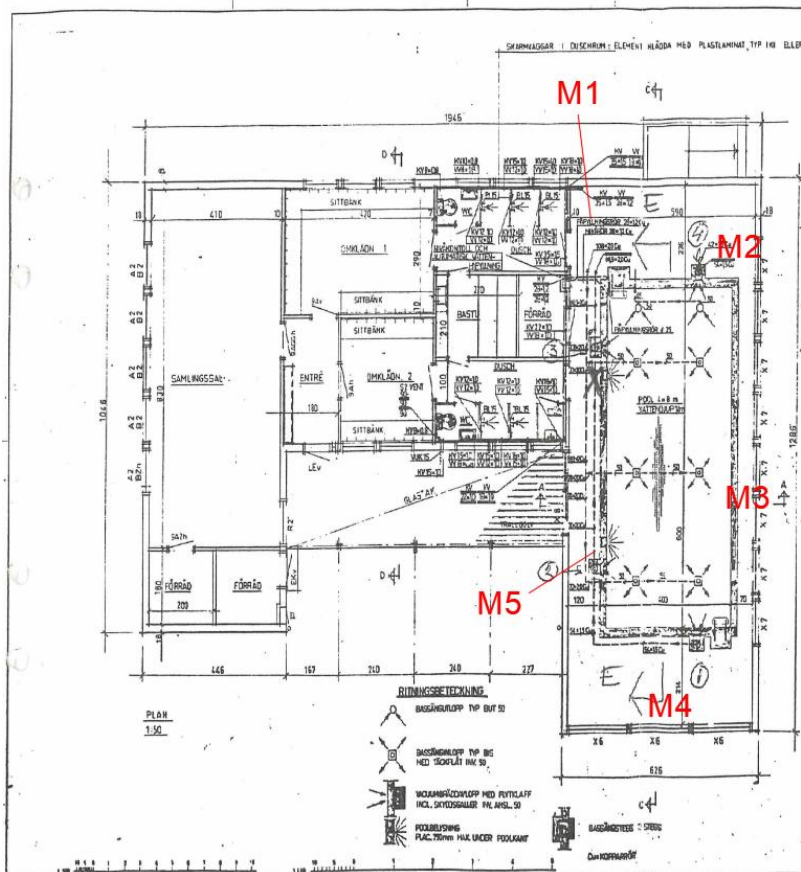
Mätpunkter bassängområde koldioxid, relativ fuktighet och temperatur

Relativa fuktigheten bör ligga mellan 55 – 60 % för att erhålla ett behagligt klimat både för badande och personal. Den genomsnittliga relativa fuktigheten i bassängrum låg på ca 71 %, vilket är för högt.

Det senaste OVK-protokollet visar att luftflödet är 95 l/s och aggregatet klarar max av 400 l/s. För att uppnå en korrekt badhusventilation bör luftflödet vara 1200 l/s, värdet är baserat på bassängarea. Detta för att kunna sänka den relativa luftfuktigheten genom att ventileras ut förångningen som bildas i bassängutrymmet samt att byta ut luften som har föroreningar.

Byt ut ventilationen till ett system som har tillräckligt högt flöde för att klara av att skapa ett bra inneklimat i bassängrummet och hålla en bra relativfuktighet. Justera även placering av till- och frånluft.

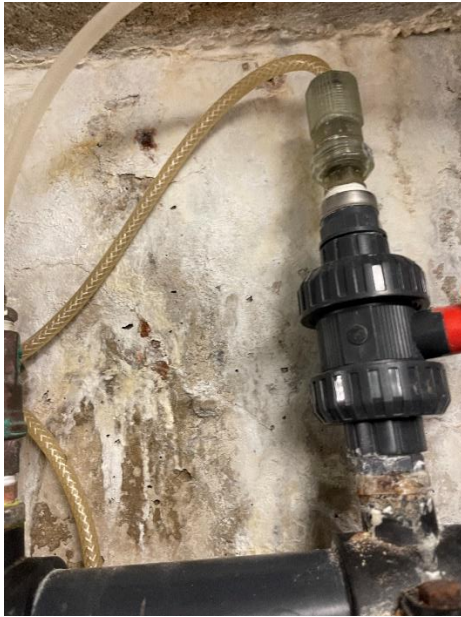
Vid inspektion av betongen i teknikrum kunde ett flertal tydliga skador på betongen uppmärksammas både i bassängväggar och i bjälklag. När vatten tränger igenom ett område av betongen angrips armeringen i betongen av kloridjoner vilket gör att den expanderar på grund av korrosion. Dessa sprickbildningar ökar risken för att betongen samt klinker kan falla av som medför en fara för konstruktion. Större och djupare sprickor medför att armeringen kan angripas av fukt som korroderar armeringsjärnet vilket gör att hållfastheten och livslängden försämras. Kalkutfällningar som syns är tecken på tidigare läckage som tätas av kalken.

*Kalkutfällning*

Ta bort skadad betong för simbassängen och ersätt skadad armering. Tillför sedan ny betong. Inspektera sprickorna kontinuerligt för att säkerställa att de inte växer eftersom markant sprickökning kan leda till läckage och sönderfall. Håll betongen under uppsikt och gör en förstörande provtagning vart tredje år för att säkerställa betongens kvalitet och bärighet.

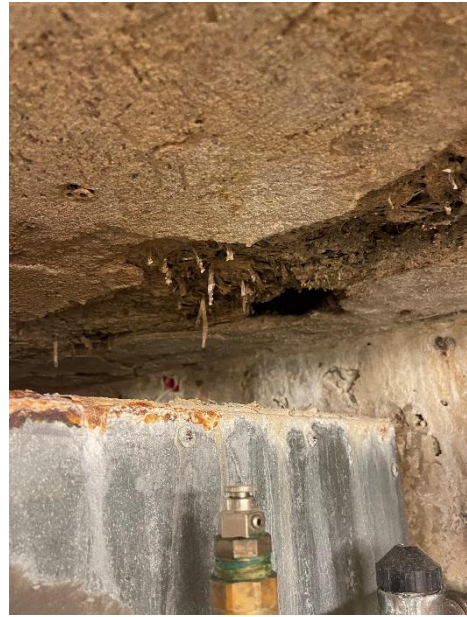
*Spjälkning och sprickor*
